### Αρχικός Έλεγχος

**Αρχικός Έλεγχος στο 6ο Νηπιαγωγείο Χολαργού & 1 ο Δημοτικό Σχολείο Χολαργού επί της οδού Περικλέους 53, Χολαργός, ΤΚ 15561**

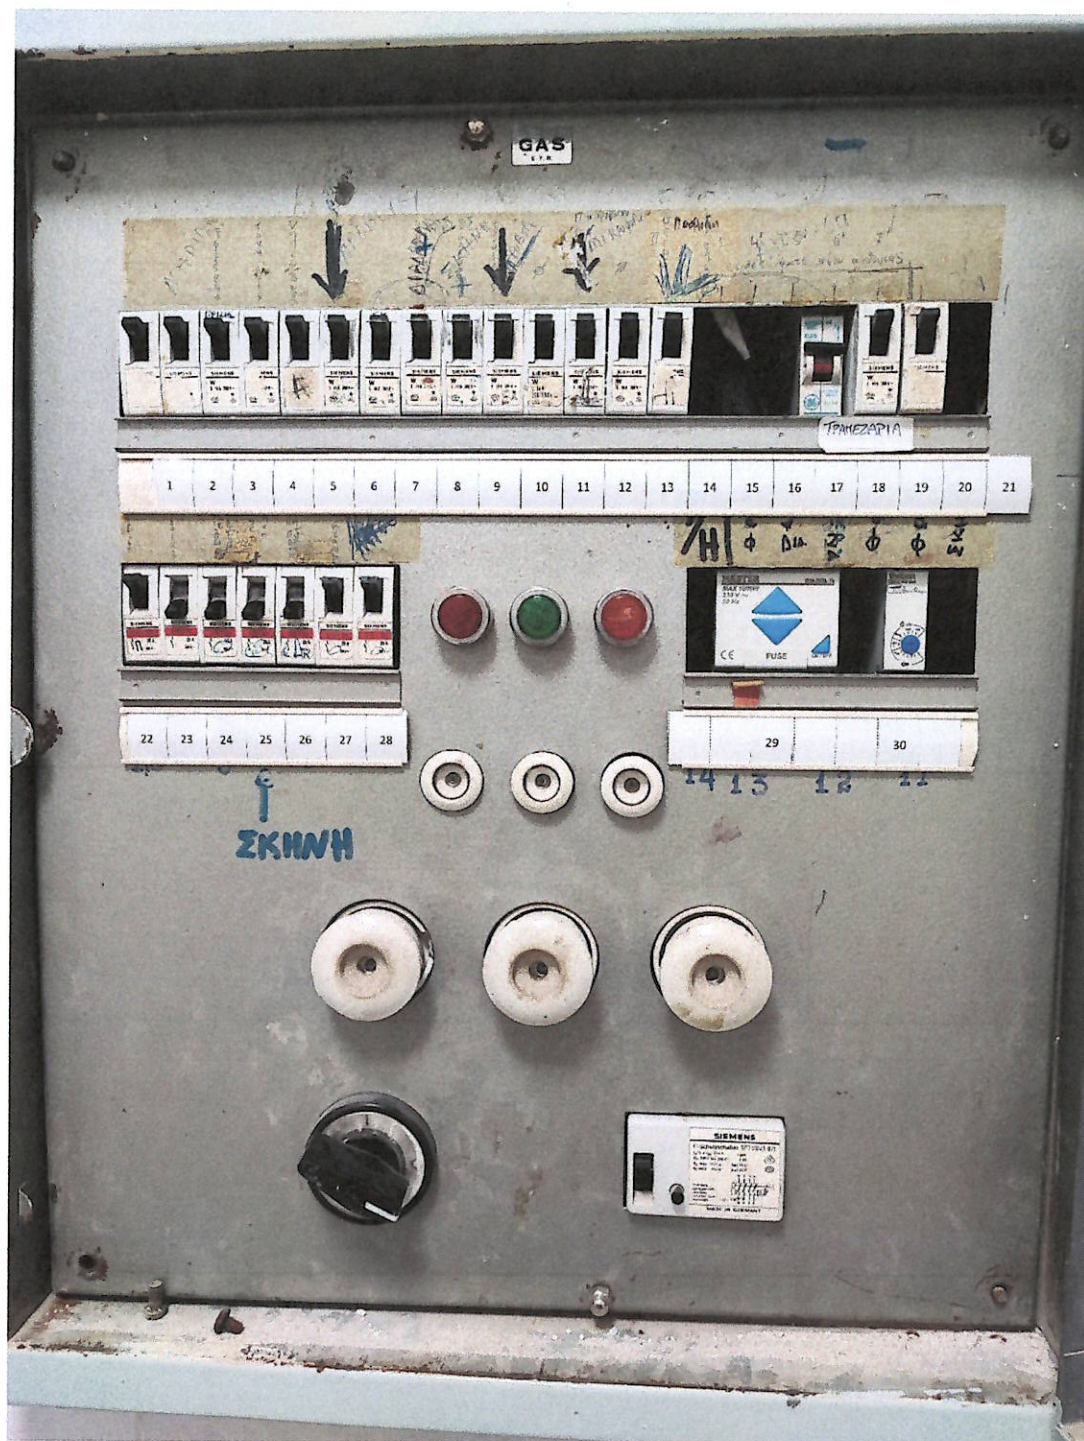
φωτογραφία 1

- 1) Στον ηλεκτρολογικό πίνακα στην αίθουσα πολλαπλών χρήσεων (φωτογραφία 1), το ρελέ διαρροής δεν περνάει το τεστ με το όργανο, και ακόμα κλείνοντας το με το χέρι δεν κόβει όλα τα φορτία.

*Προτείνεται η αντικατάσταση του ρελέ διαρροής και ο ενδελεχής έλεγχος της καλωδίωσης μέσα στον πίνακα, επιβεβαιώνοντας ότι δεν ξεκινούν γραμμές πριν από αυτό.*

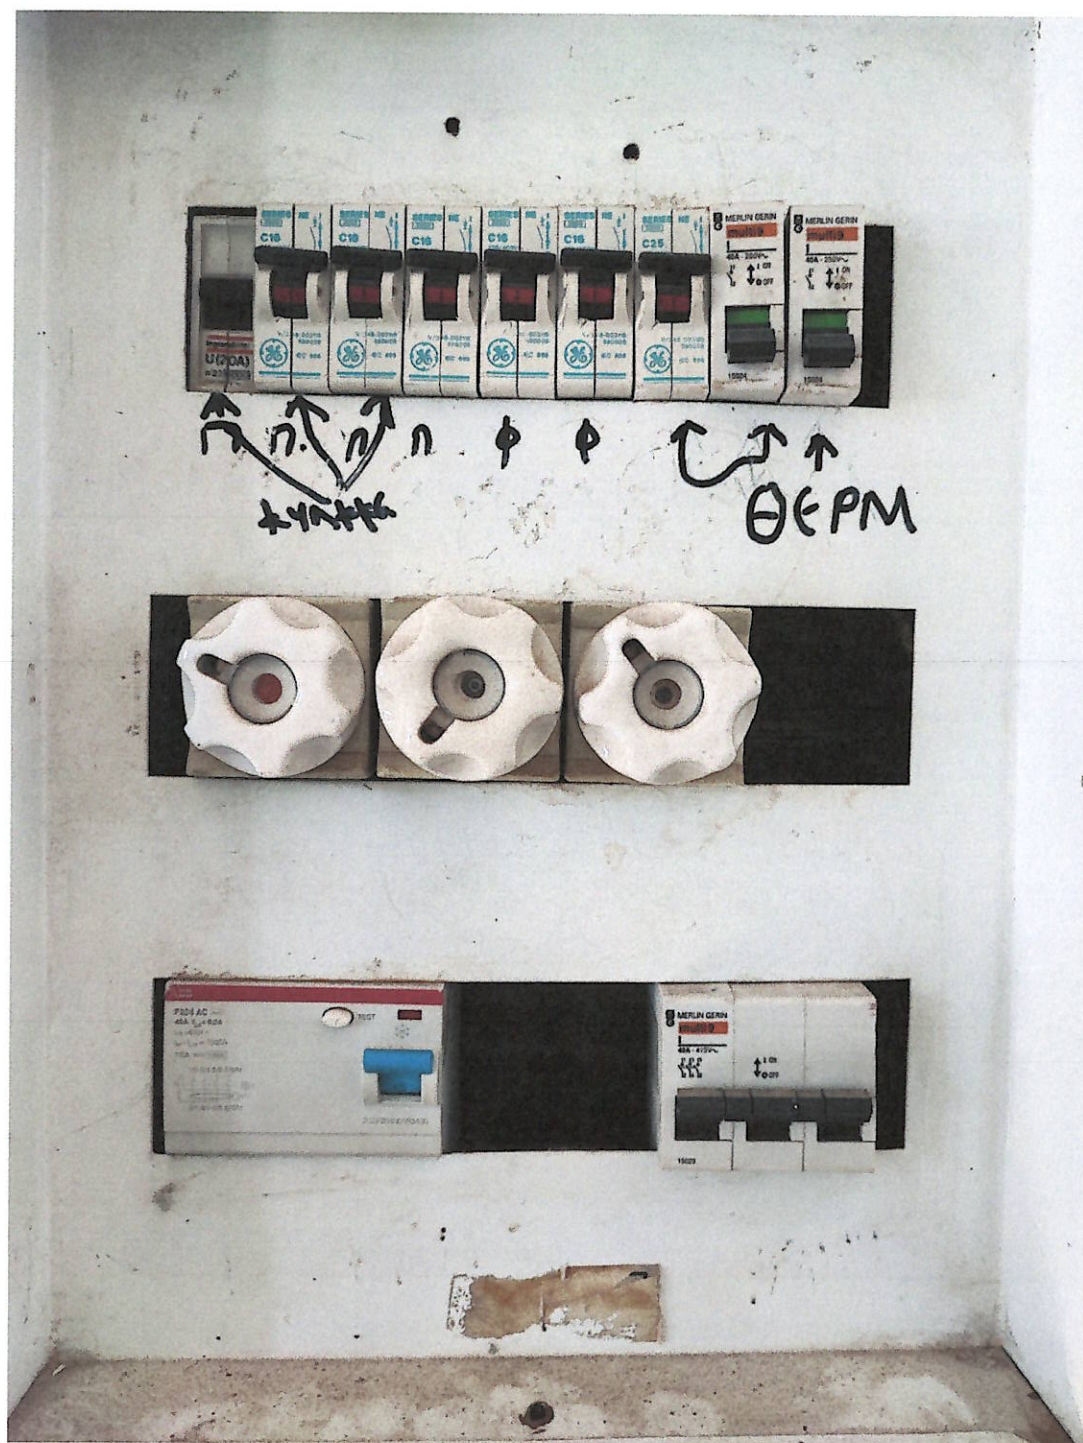
φωτογραφία 2

- 2) Στον ηλεκτρολογικό πίνακα στο αποθηκάκι δίπλα στο κυλικείο (φωτογραφία 2), η μία γενική ασφάλεια έχει ένα κέρμα μέσα, που πιθανώς να σημαίνει ότι η βάση της ασφάλειας έχει χαλάσει.

*Προτείνεται η αντικατάσταση των γενικών ασφαλειών, καθώς επίσης και η στερέωση του πλαισίου του πίνακα, το οποίο δεν στηρίζεται πουθενά..*

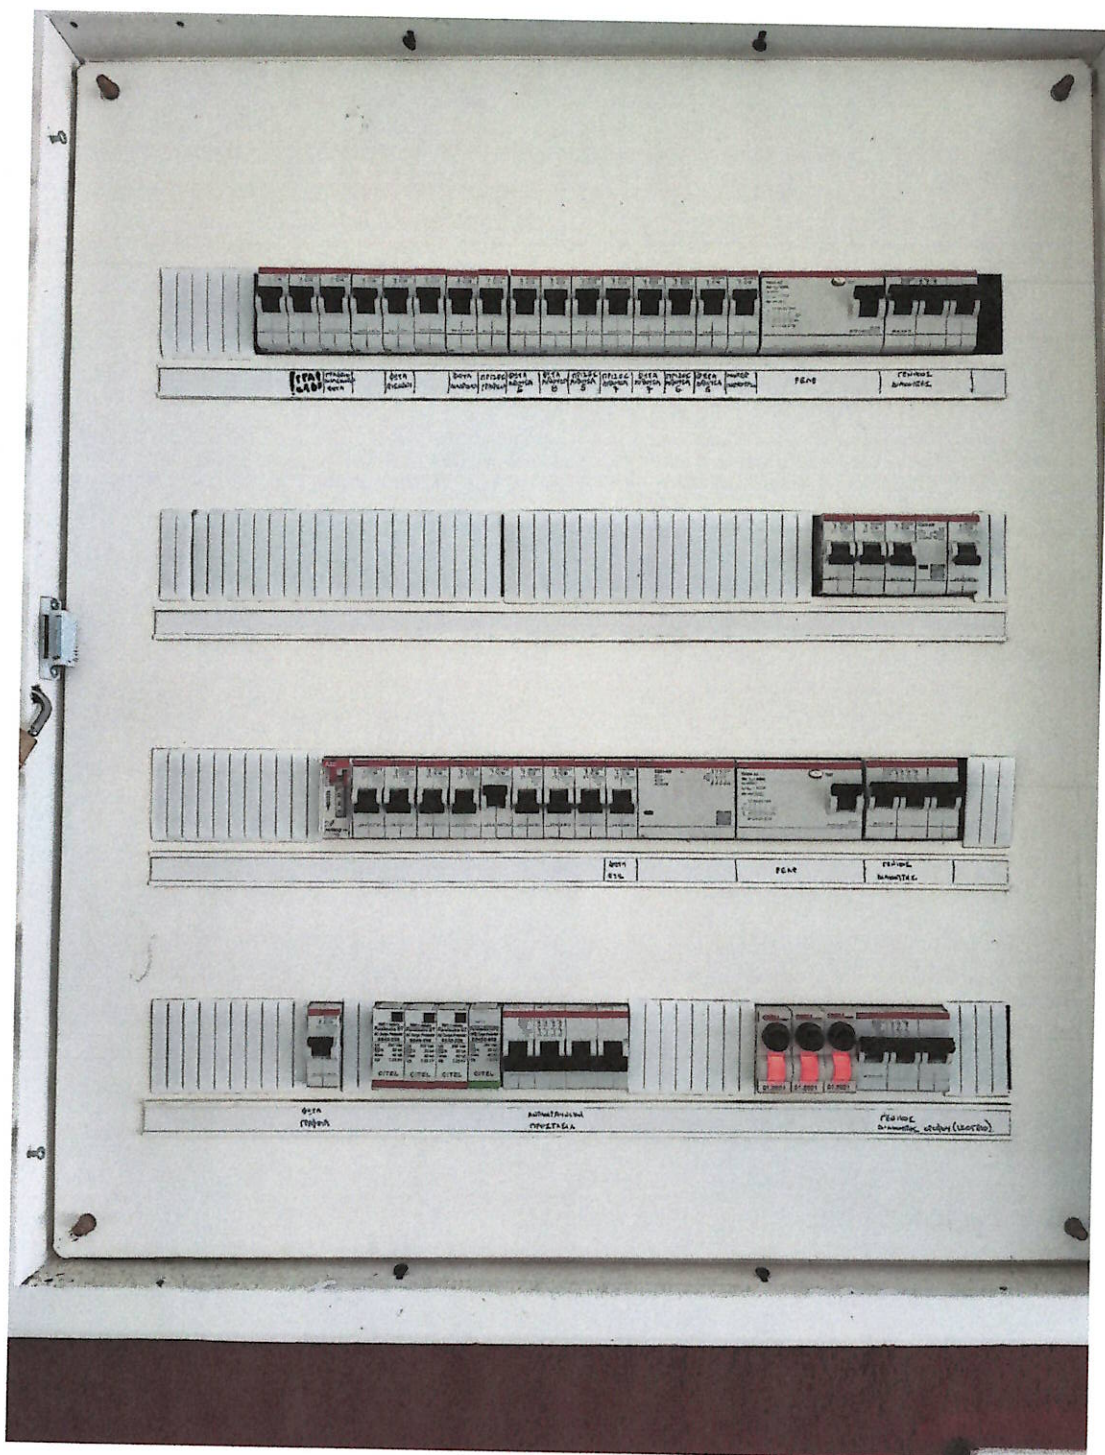
φωτογραφία 3

- Στον πίνακα του ισογείου (φωτογραφία 3) έχει σπάσει το πορτάκι plexiglass. *Προτείνεται η αντικατάστασή του.*
- Στον πίνακα του 2ου ορόφου (φωτογραφία 4), *προτείνεται η τοποθέτηση καλυμμάτων σε κενές θέσεις.*
