Δ/ΝΣΗ ΤΕΧΝΙΚΩΝ ΥΠΗΡΕΣΙΩΝ
ΤΜΗΜΑ ΠΟΛΕΟΔΟΜΙΚΩΝ &
ΤΟΠΟΓΡΑΦΙΚΩΝ ΕΦΑΡΜΟΓΩΝ

ΕΙΣΗΓΗΣΗ

Σχετικά με την απαγόρευση στάθμευσης οχημάτων επί της οδού Ευτέρπης 34 στην Κ. Χολαργού

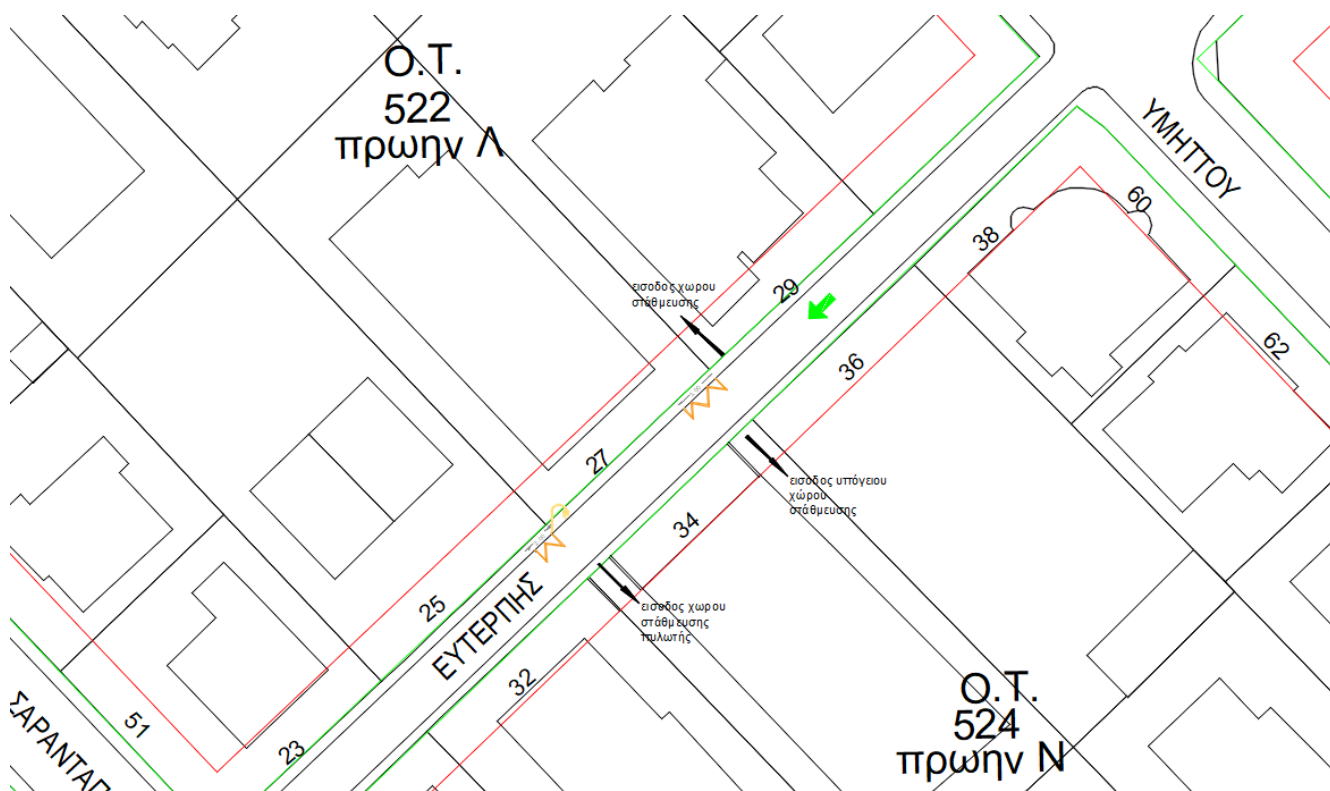
Συνημμένα: 1) απόσπασμα χάρτη της οδού Ευτέρπης 34

Η σήμανση της απαγόρευσης στάθμευσης οχημάτων θα υλοποιηθεί με κίτρινη διαγράμμιση στο οδόστρωμα απέναντι από την είσοδο/έξοδο του υπογείου χώρου στάθμευσης κατά 3,00μ, καθώς και απέναντι από την είσοδο/έξοδο του χώρου στάθμευσης (πυλωτή) κατά 2,00μ, (συνημμένο σχέδιο διαγράμμισης).

Προτείνεται η απαγόρευση στάθμευσης οχημάτων απέναντι από την είσοδο/έξοδο του υπογείου χώρου στάθμευσης κατά 3,00μ επί της οδού Ευτέρπης 27, καθώς και απέναντι από την είσοδο/έξοδο του χώρου στάθμευσης (πυλωτή) κατά 2,00μ επί της Ευτέρπης 25, ώστε να διευκολύνονται τα οχήματα κατά την έξοδο τους από αυτούς.
